# Brückenhauptprüfung nach DIN 1076 Ludwig-Erhard-Brücke in Nürnberg

## Charakteristische Angaben:

- Spannbeton-Hohlkasten Brücke
- Anzahl der Felder: 3
- Baujahr: 1974
- Brückenklasse: 60
- Stützweiten: 29,50 m bzw. 38,0 m
- Gesamtlänge: 97,0 m
- Breite zw. Geländern: 16,0 m
- Anzahl Hohlkästen gesamt: 15

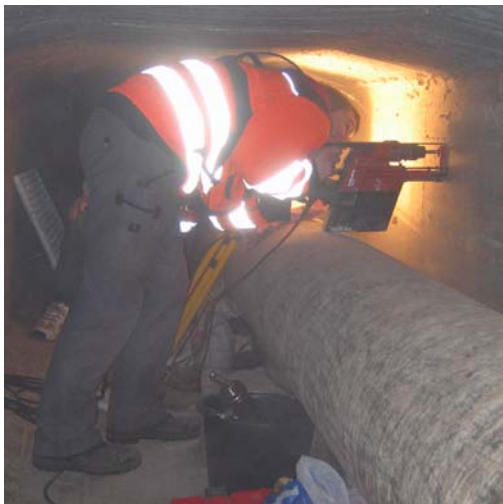
Bohrmehlentnahme im Hohlkasten

Im Jahr 2006 sollte eine Sonderprüfung mit der Tiefe einer Hauptprüfung nach DIN 1076 durchgeführt werden, um den Umfang der Instandsetzungsmaßnahmen festzulegen. Es waren die Entnahme von Bohrmehlproben, die Prüfung der Karbonatisierungstiefe, das Messen der Bewehrungsüberdeckung und die Durchführung einer Potentialfeldmessung durchzuführen.

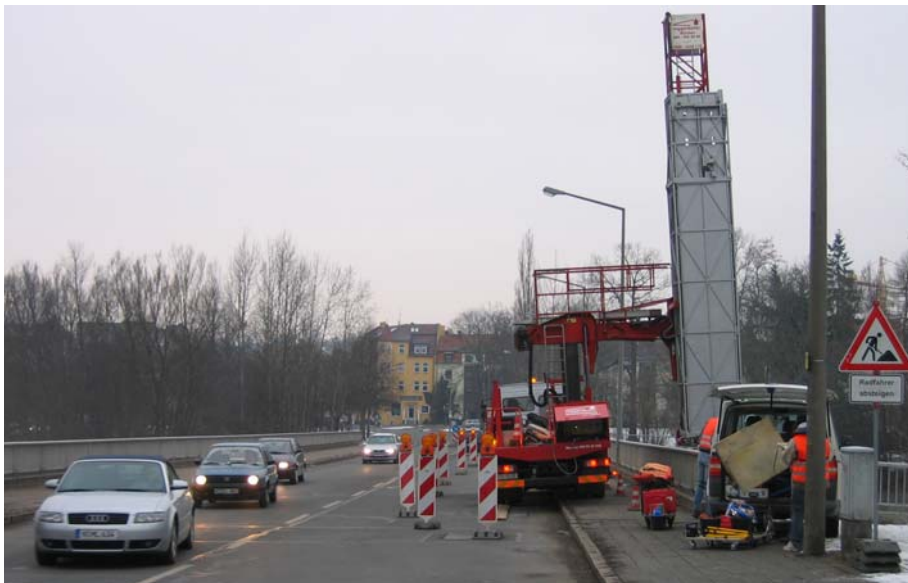
Verkehrssicherung während der Prüfung

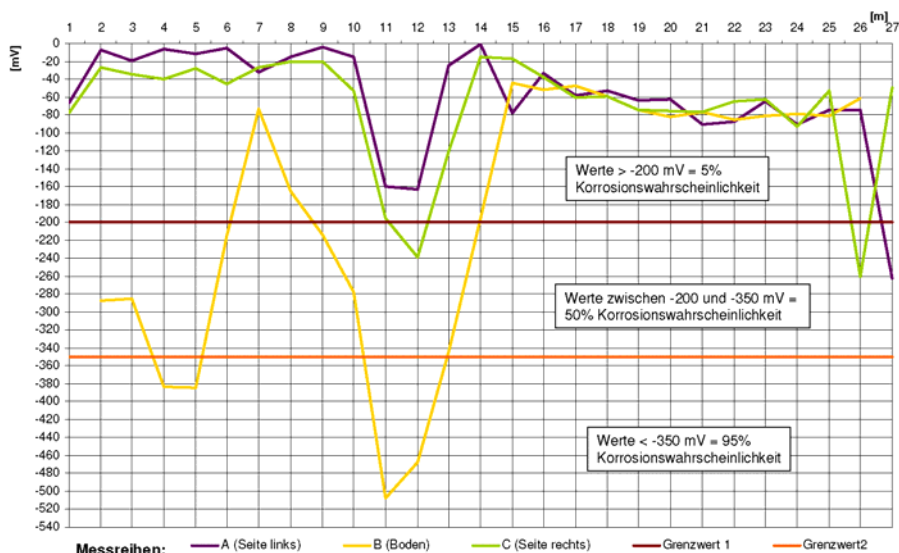
Die Potentialfeld- und Betondeckungsmessung wurden in Form von Diagrammen dargestellt.

Es erfolgte ein Vergleich der Untersuchungsergebnisse der Potentialfeldmessung mit denen der Chloridprobenuntersuchung. Zusätzlich wurde am Bauwerk eine Stelle im Hohlkasten mit hoher Chloridbelastung und einer hohen Wahrscheinlichkeit an Bewehrungskorrosion geöffnet und der Zustand der Bewehrung aufgenommen.

Auswertung der Potentialfeldmessung

Nach Abschluss der Prüfung wurden die Empfehlungen mit dem Auftraggeber diskutiert und der Umfang der Sanierung festgelegt. Die Entwurfsplanung bis zur Ausschreibung betreute ebenfalls die Emch+Berger GmbH.
